RAPPORT D'ENQUÊTE AÉRONAUTIQUE **A05Q0208**

IMPACT AVEC LES ARBRES SANS PERTE DE CONTRÔLE

DU CESSNA 172M C-GPUL
EXPLOITÉ PAR GRONDAIR
À SAINT-HONORÉ-DE-BEAUCE (QUÉBEC)
LE 5 NOVEMBRE 2005

Rapport numéro A05Q0208

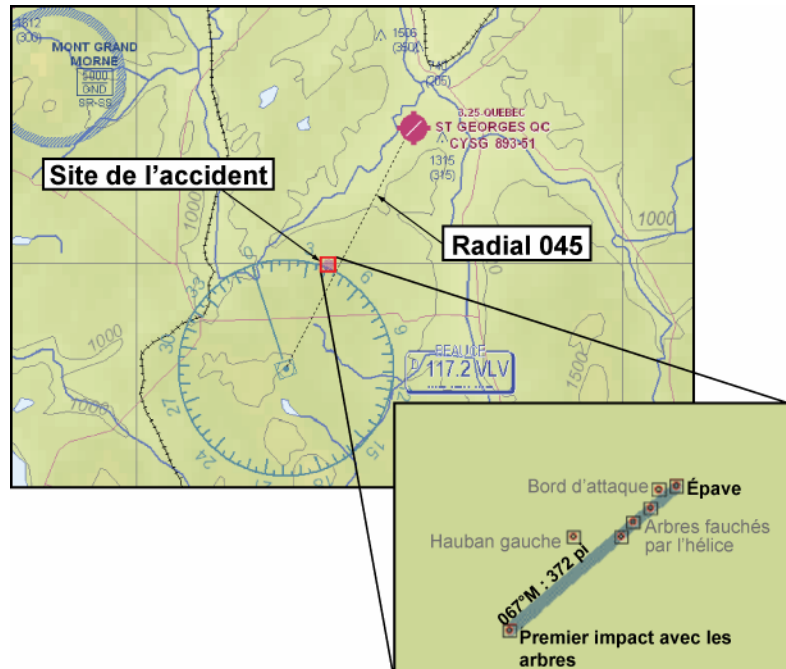
Figure 1. Site de l'accident

L'appareil s'est écrasé dans une clairière d'un terrain boisé situé à 30 milles à l'est du lieu où les agents de protection de la faune à bord de l'avion et ceux au sol s'étaient donnés rendez-vous. Le site de l'accident se trouve à un demi-mille au nord-ouest du radial 045 d'approche, de l'approche VOR piste 06 de l'aérodrome de Saint-Georges, à environ 6 nm au sud-ouest de l'aérodrome de Saint-Georges et à 5 nm au nord-est du VOR Beauce (VLV) (voir figure 1). Le site de l'accident, qui se trouve à 1350 pieds asl, surplombe de quelque 500 pieds l'aérodrome de Saint-Georges.

L'avion a survolé un champ avant de percuter la cime des arbres à l'orée du bois. La trajectoire initiale de l'avion dans les arbres était orientée au 067 °M. L'aéronef a pénétré dans les arbres dans une assiette de croisière. L'appareil a commencé à se désintégrer au premier contact avec les arbres et s'est écrasé sur le dos dans une clairière, 372 pieds plus loin. L'épave a été en partie consumée par le feu. Il a été impossible de déterminer avec précision à quel moment l'incendie alimenté par le carburant s'est déclaré. Toutefois, l'examen de l'épave a permis de déterminer qu'il n'y avait pas eu d'incendie en vol.
